# 首都圏における液状化被害状況

## Liquefaction Damage due to the 2011 off the Pacific coast of Tohoku Earthquake in Tokyo Metropolitan Area

山田 雅一  
Masaichi Yamada

Abstract: This paper is the report of the liquefaction damage due to the 2011 off the Pacific coast of Tohoku Earthquake in Tokyo Metropolitan Area and the comparison with liquefaction evaluation using its ground parameter.

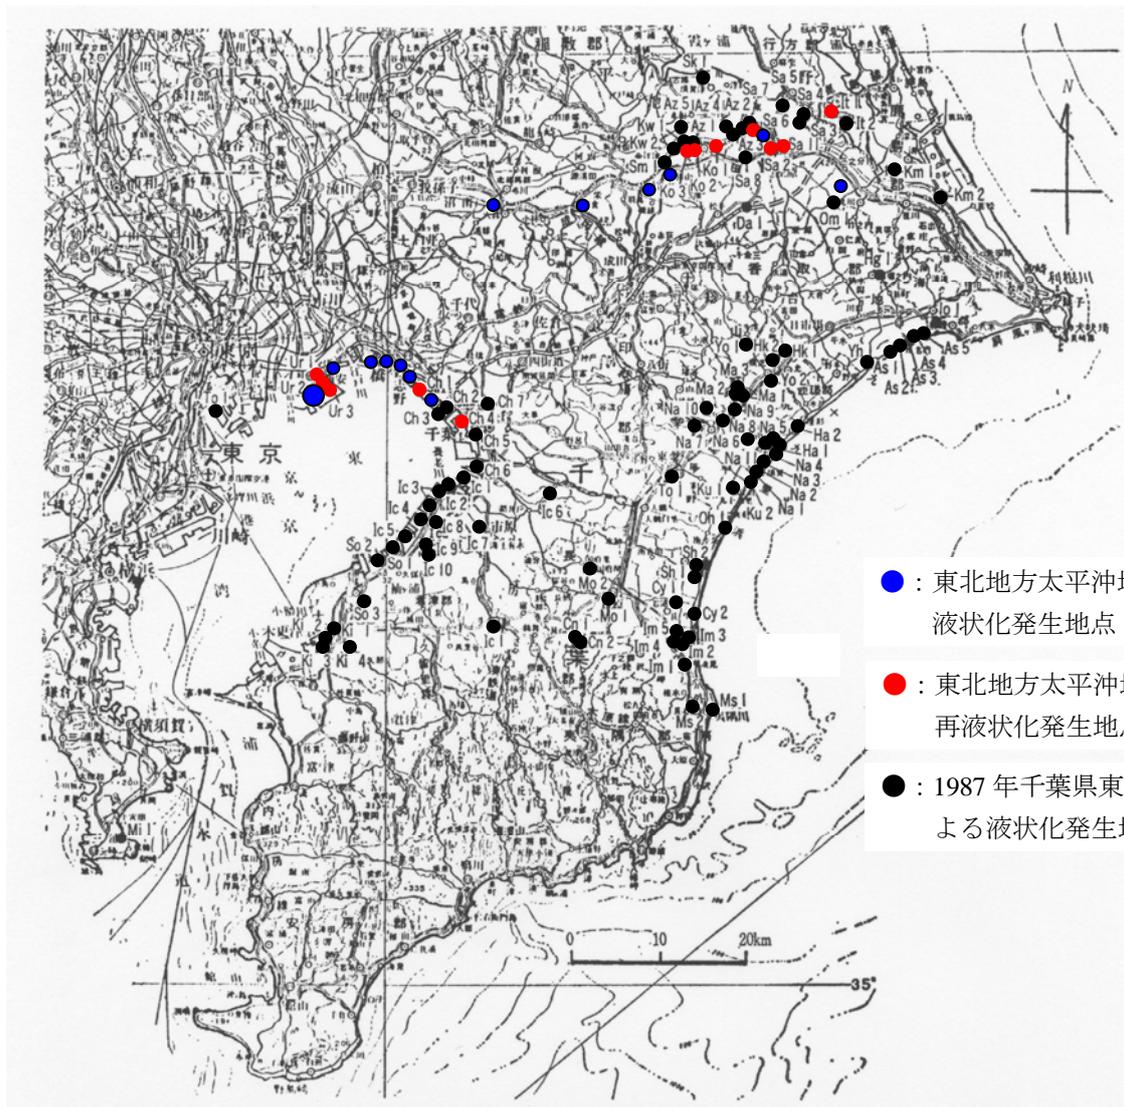
図1 東北地方太平洋沖地震による液状化発生地点(文献1)に加筆

図1は、今回の調査で確認した液状化発生地点(●、●印)と、1987年千葉県東方沖地震(マグニチュード6.7)で液状化が認められた地点(●印)<sup>1)</sup>を併せ示したものである。●印は再液状化が生じた地点を表している。以下に、地域別に液状化の被害状況を述べる。

浦安市から千葉市美浜区新港までの東京湾東部沿岸一帯に液状化が発生した。これらの地点は海岸埋立地である。浦安市海楽、美浜、入船と千葉市美浜区高浜、新港では1987年千葉県東方沖地震でも液状化が確認されており、この地点では再液状化が確認された。市原市、袖ヶ浦市、木更津市、富津市においては液状化が確認できなかった。

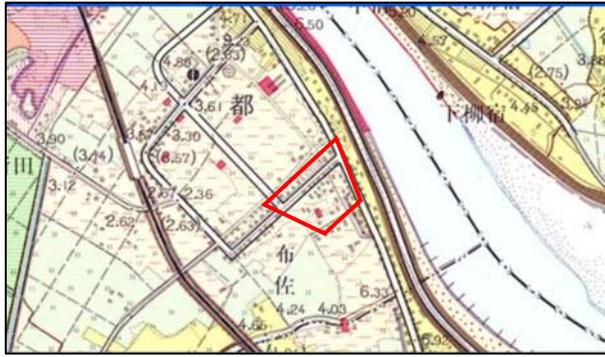
図2 我孫子市布佐，都付近の土地条件図<sup>3)</sup>

我孫子市布佐、都地区は、利根川の水害によってできた湖沼を1952年に浚渫した川砂で埋立てた地区であり、この一帯は激しく液状化しており、多くの家屋が数10cmから1m沈下・傾斜して、電柱、信号、ブロック塀が倒れたり傾くなどした。図2に、この地区の土地条件図<sup>3)</sup>と液状化被害が見られた区域(赤線)を示した。図2より、液状化被災区域は埋立地上に位置しているが、周辺の同じ埋立地では液状化被害が生じておらず局所的であることがわかる。また、液状化被災区域の約半分は、我孫子市の液状化危険度マップでは「対象外」とされていた。

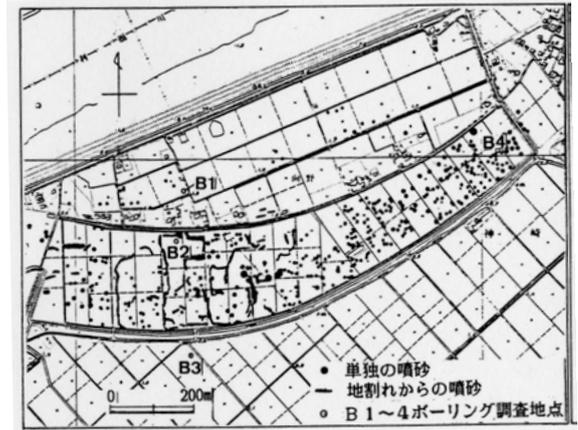
図3 千葉県東方沖地震による神崎町向野の噴砂状況<sup>4)</sup>

香取郡神崎町向野においては千葉県東方沖地震による噴砂の状況が詳細に調査されている<sup>4)</sup>。その噴砂状況を図3に示す。図4には、神崎町向野付近の土地条件図<sup>5)</sup>を示す。また、図5に今回の地震による同じ場所での噴砂状況を示す。図5より、図中の2本の破線（赤色）を境に外側では噴砂は全く見られていない。これらの図より、旧河道の埋立地上の同じ地点において再度液状化が生じたことがわかる。

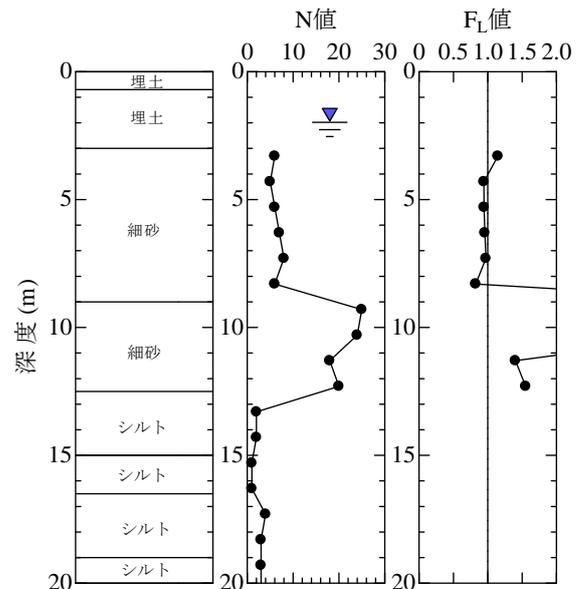
図 6 浦安市今川の土質構成と N 値,  $F_L$  値の深度分布

図 6～図 8 に、それぞれ浦安市今川、香取郡神崎町、香取市佐原口における土質構成、標準貫入試験結果 (N 値の深度分布) および  $F_L$  値の深度分布を示す。 $F_L$  値が 1.0 以下の場合に液状化発生の可能性があると判断される。図 6～図 8 に示した  $F_L$  値から算出した  $P_L$  値を表 2 に示す。表 2 より、浦安市今川における液状化の程度は今回の地震による液状化被害状況と比べるとかなり過小評価された判定結果が得られた。この一因としては、地震動 (CHB008(K-NET 浦安)では、最大加速度  $174\text{cm/s}^2$  が観測されている。) が比較的小さいが、継続時間が長かったことが考えられる。一方、香取郡神崎町、香取市佐原口の 2 地点では実際の液状化の被害状況と調和的な判定結果が得られた。

地点	液状化指数 $P_L$
浦安市今川	2.3
香取郡神崎町	32.3
香取市佐原口	27.1
